Préavis au Conseil communal

Rénovation du Centre sportif du Mottier (piscine (bâtiment E)
et salle de gymnastique (bâtiment F))

Demande de crédit d'ouvrage de CHF 3'565'000.-- avec
contrat de performance énergétique (CPE)

N° 01/2016

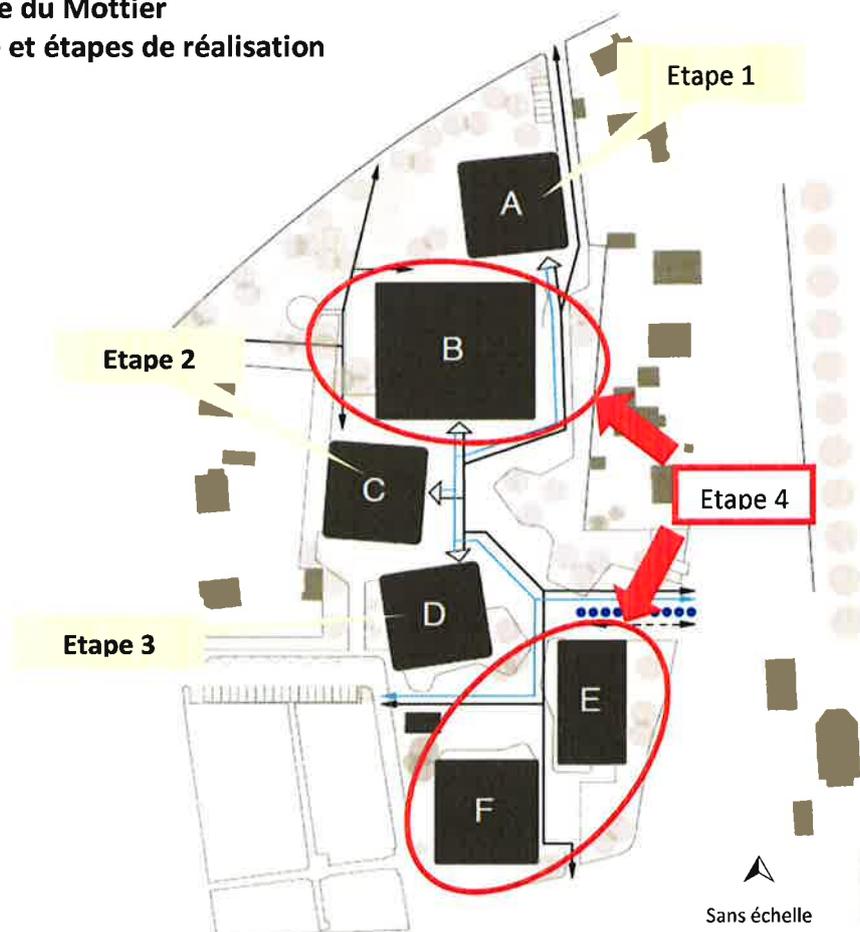
Site scolaire du Mottier
Plan masse et étapes de réalisation

Le crédit d'ouvrage ainsi sollicité doit permettre la réalisation de la partie de l'étape 4 de réhabilitation du site scolaire du Mottier relative au corps de bâtiment E et F. L'autre partie, qui concerne la rénovation du bâtiment B, devra faire l'objet d'un préavis séparé ultérieur (cf. annexe 1 pour la vue d'ensemble des étapes).

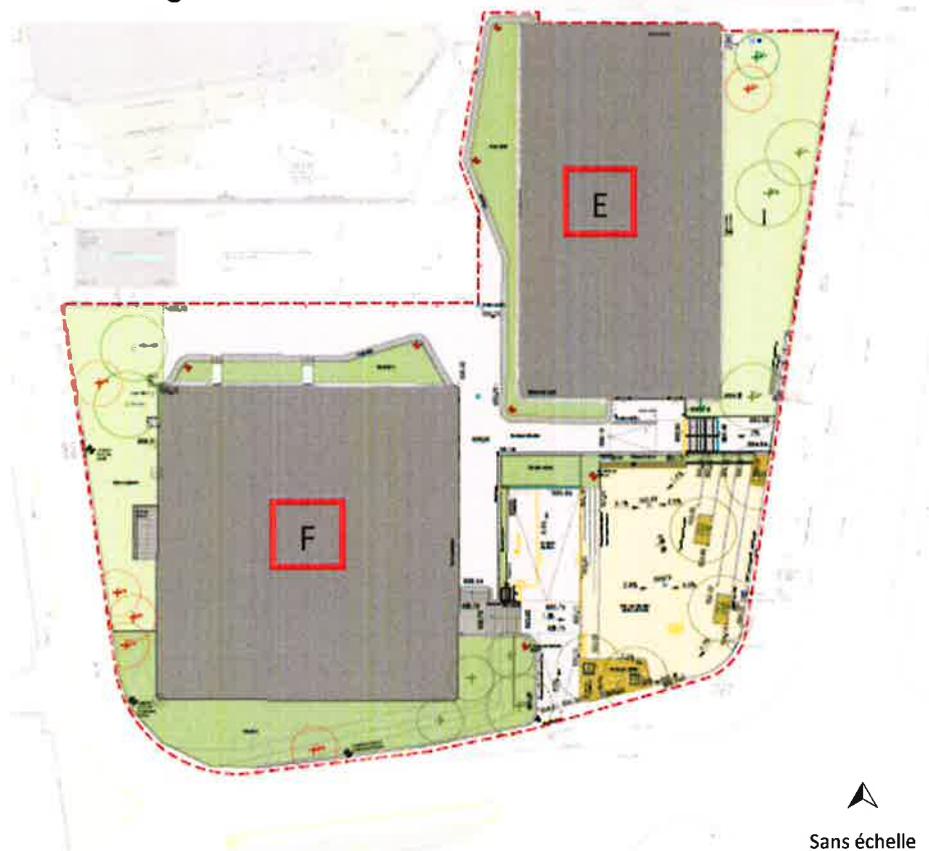
Centre sportif du Mottier Périmètre des aménagements extérieurs

- le remplacement des dalles béton sur le pourtour des bâtiments et sur la zone enterrée du complexe sportif ;
- le traitement de l'étanchéité ;
- l'isolation des sous-bassement de murs, indispensable à celle également des pieds des façades des corps de bâtiment ;
- le réaménagement global de la zone d'entrée ;
- la mise en conformité selon les normes SIA 358 et BPA des balustrades extérieures défectueuses.

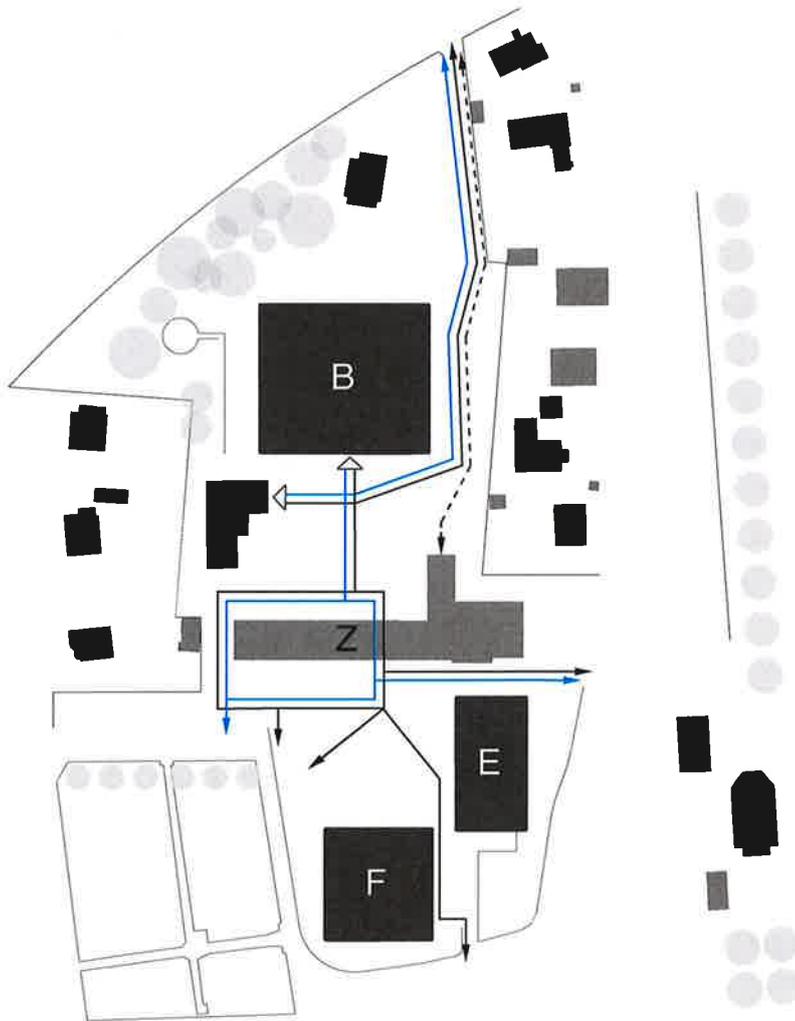
00_E0_Situation initiale_2009 - 2010

X : locatif à démolir

B : collège existant à transformer

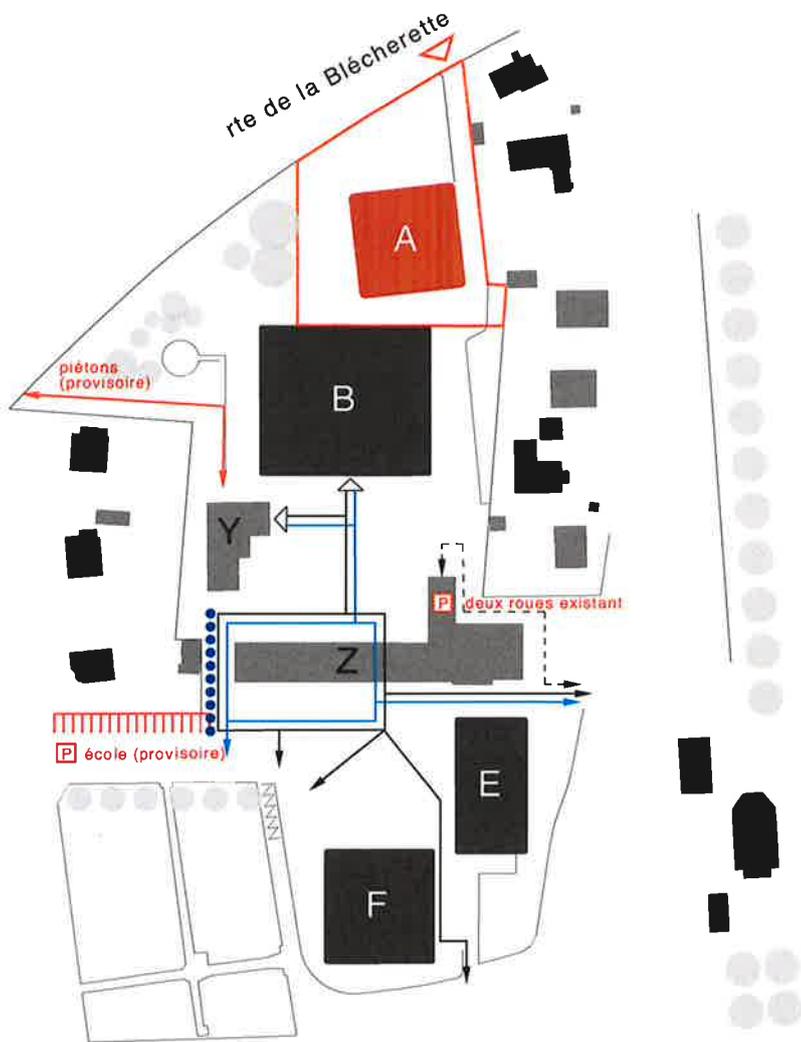
02_ E1_Réalisation_mars 2011 - automne 2012

Etape 1 : Construction du Mottier A abritant les salles spéciales.
 Les accès de chantier se font par la route de la Blécherette au nord.
 Le futur parking Sud est mis à disposition des utilisateurs en début d'étape 1 mais sa matérialisation reste provisoire.

- A : Mottier A
- B : collège existant à transformer
- Y : pavillons scolaires à démonter
- Z : collège existant à démolir
- E : piscine à conserver
- F : salles de gym à conserver

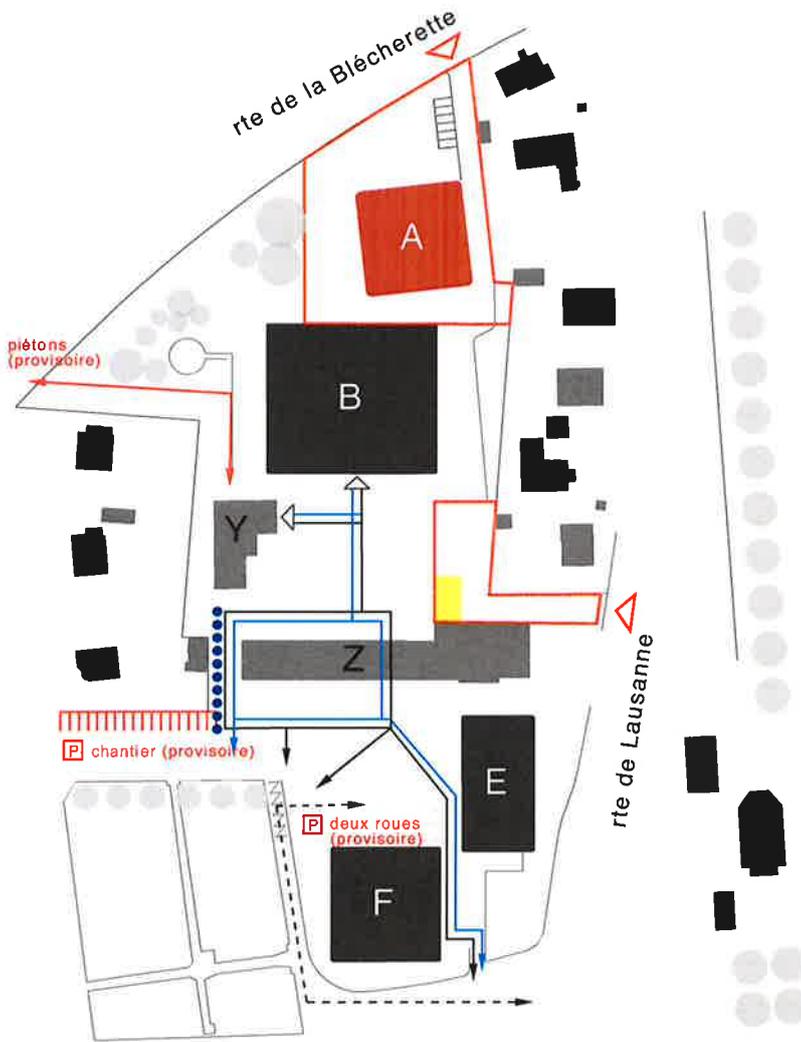
Afin de tenir le planning de construction de l'étape 2, des travaux préparatoires doivent être entrepris dès février 2012, soit plusieurs mois avant la mise en service du bâtiment 01.

Les salles de classes et les salles spéciales du bâtiment Z sont maintenues en activité jusqu'à la mise en service du bâtiment 02.

Le couvert à vélos démolit est remplacé en provisoire par un emplacement le long de la salle de gymnastique F.

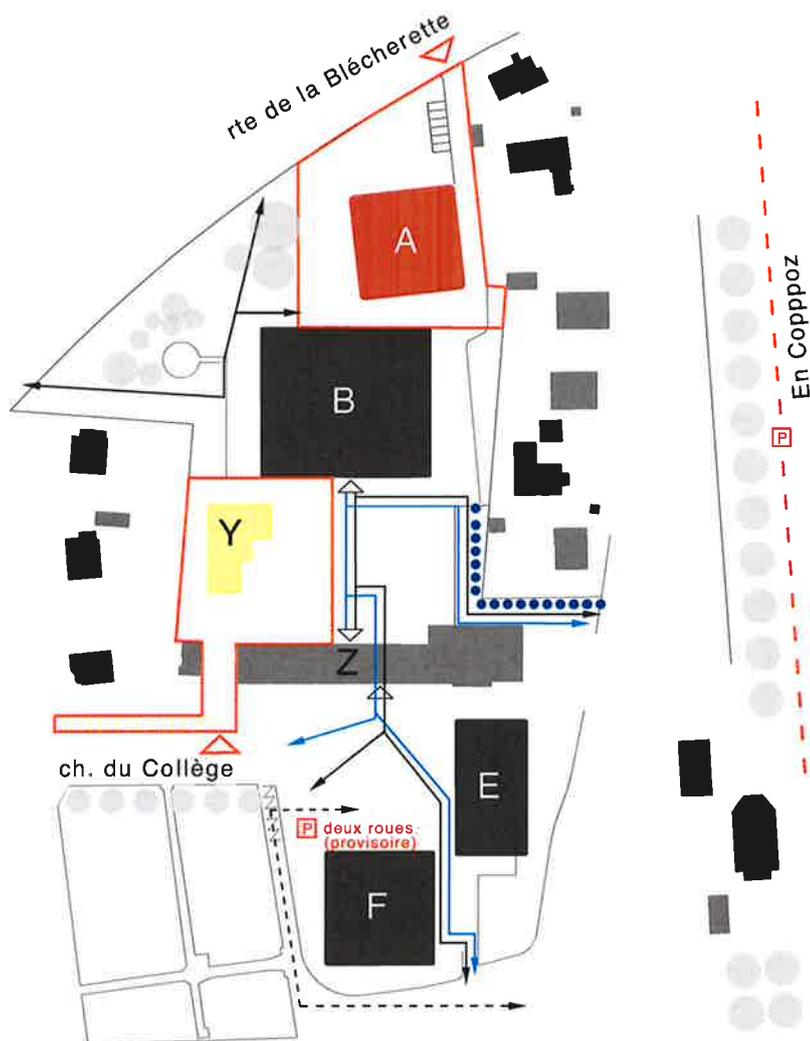
Les accès de chantier sont réalisés depuis le chemin du Collège, au sud-ouest du site pour le pavillon C et par la route de la Blécherette au nord pour le bâtiment A.

Les ayants droit du parking de l'école, utilisé pour le chantier de l'étape 2, stationnent "En Coppoz".

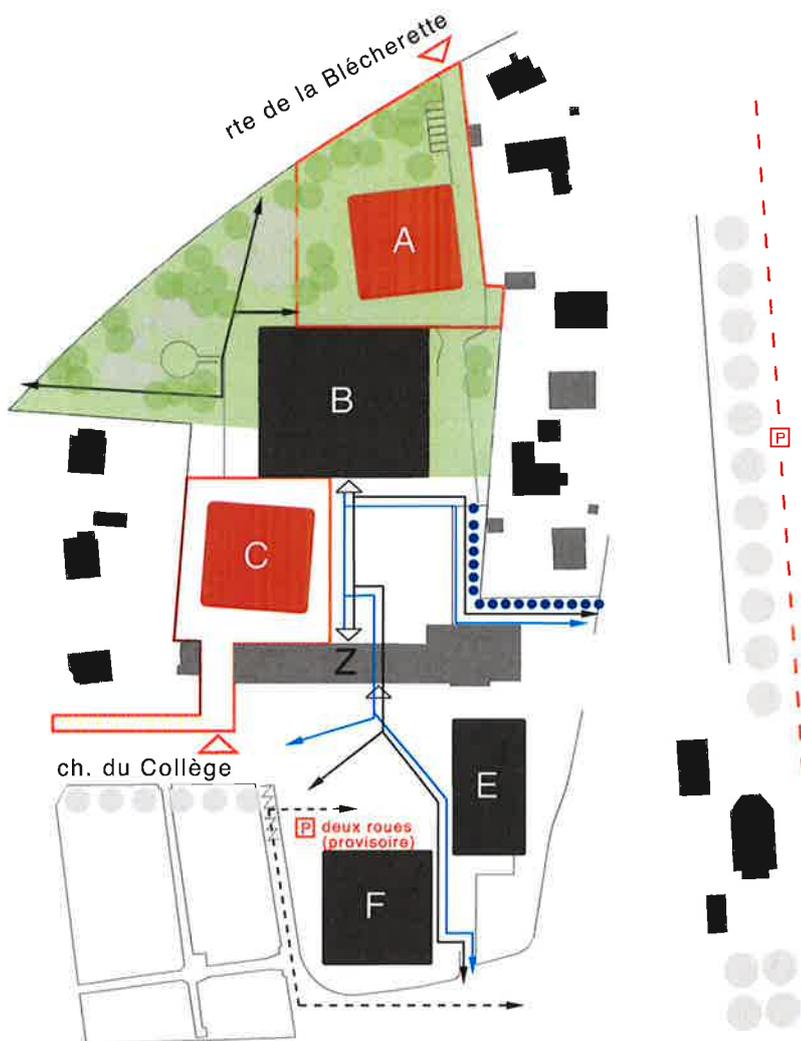
05_ E1_ E2_ Am. ext. 01 et Réalisation 02_ été 2012

Les aménagements extérieurs sont réalisés dans toute la partie nord du site pour la livraison du bâtiment A en novembre 2012.

L'accès au site par le nord est mis en service à la fin des travaux de l'étape 1.

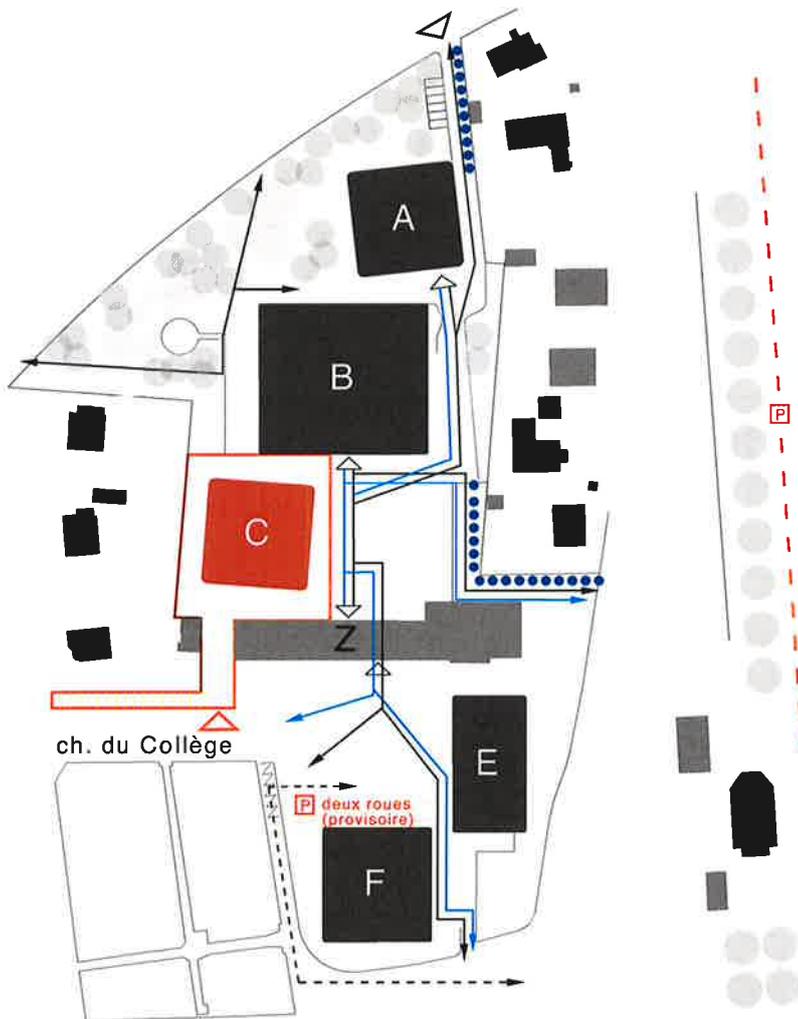
Les accès de chantier sont réalisés depuis le chemin du Collège, au sud-ouest du site .

En fin de chantier, les aménagements extérieurs de la frange ouest sont réalisés.

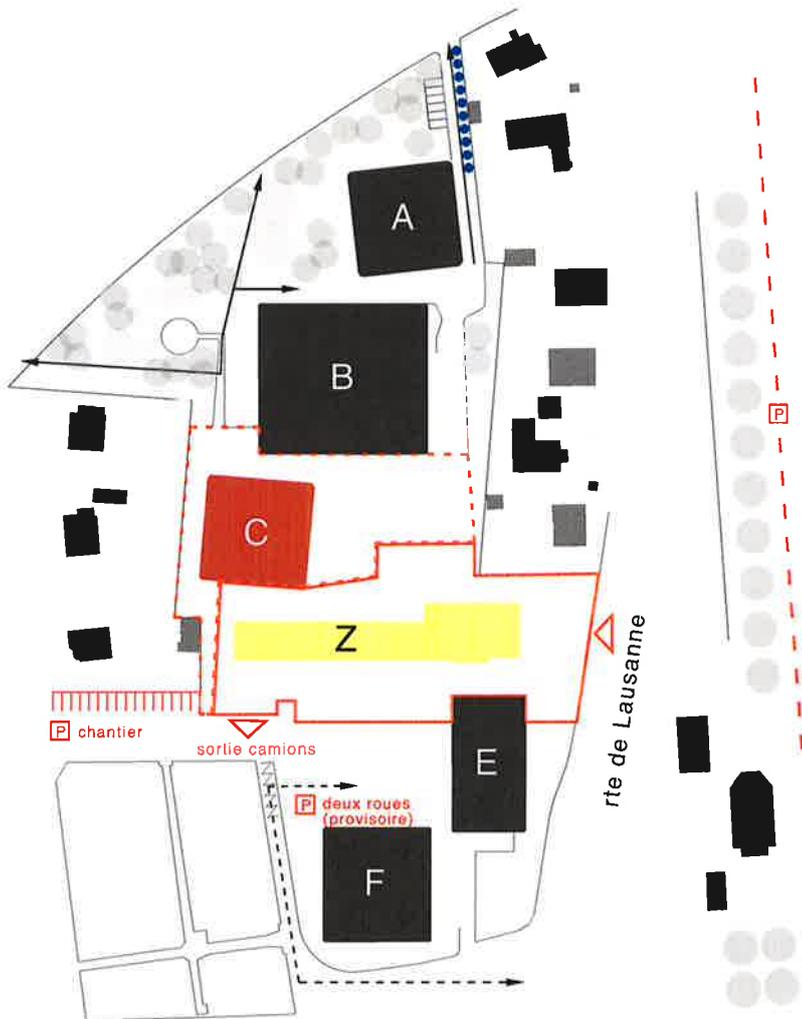
Pendant les vacances scolaires estivales 2013, le bâtiment Z est démoli et les travaux d'alimentation du gaz et de la CAD sont exécutés.

Les accès de chantier sont réalisés par la route de Lausanne.

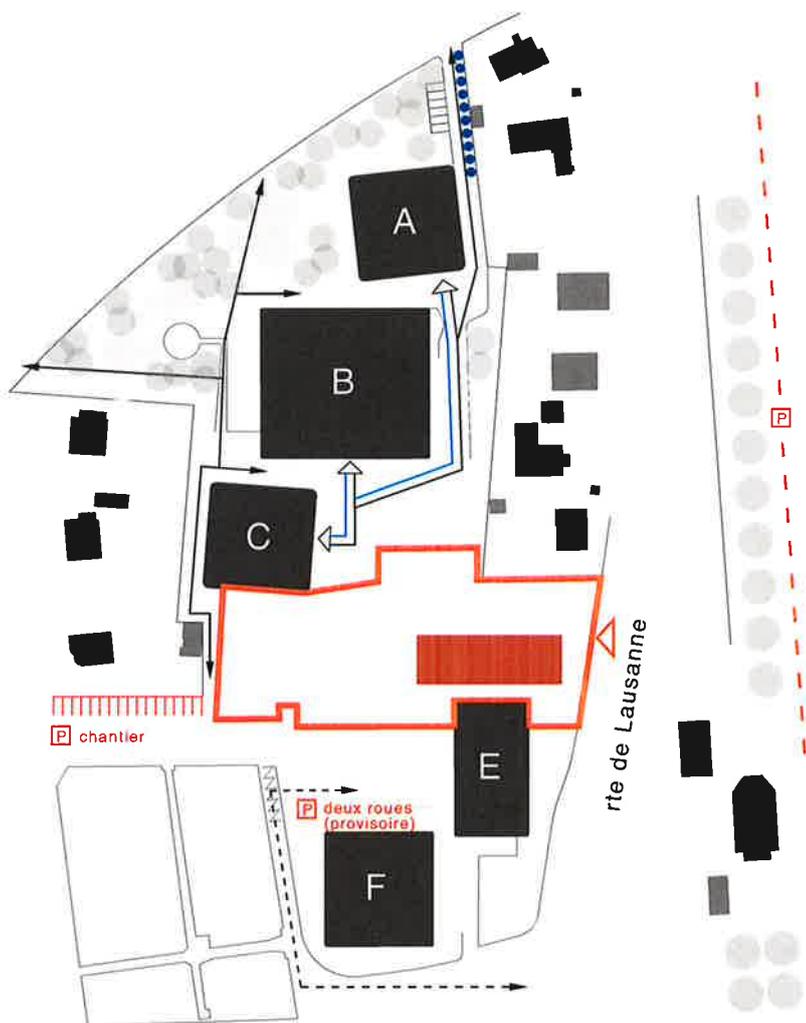
Dès la rentrée scolaire 2013, les travaux du bassin de rétention commencent et vont durer jusqu'en hiver 2014.

Les accès de chantier sont réalisés par la route de Lausanne.

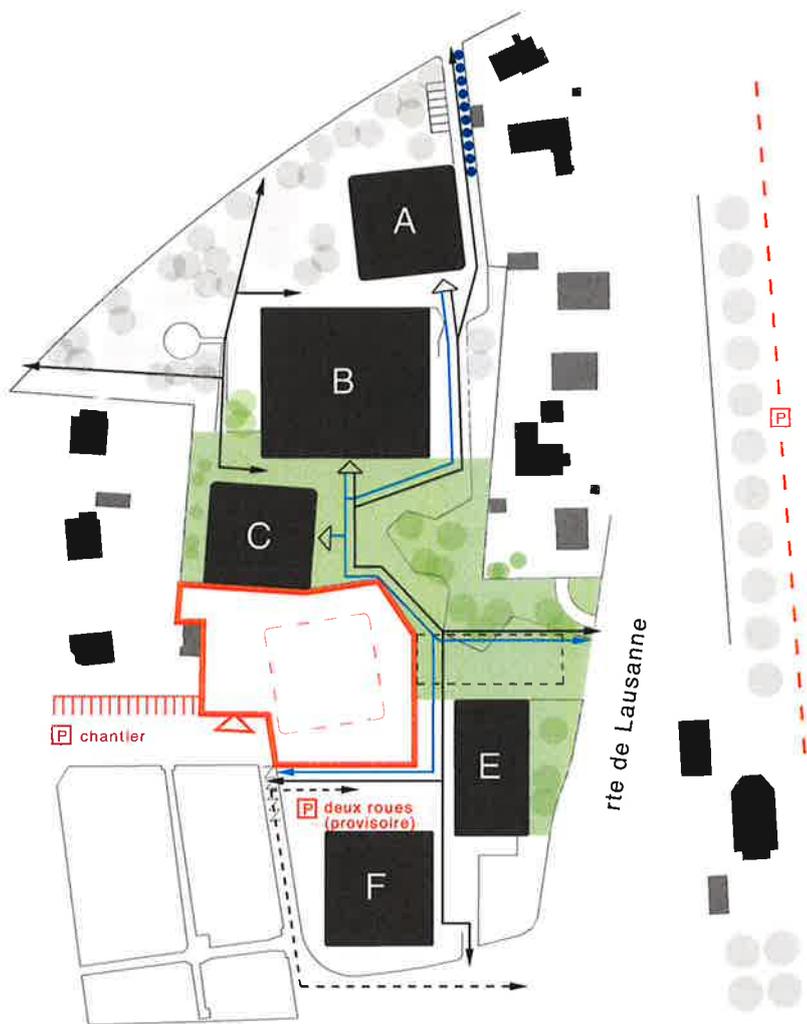
Le remblai du nouvel accès au site scolaire par la route de Lausanne et les aménagements extérieurs de la frange est sont réalisés.

Les accès de chantier sont réalisés depuis le chemin du Collège.

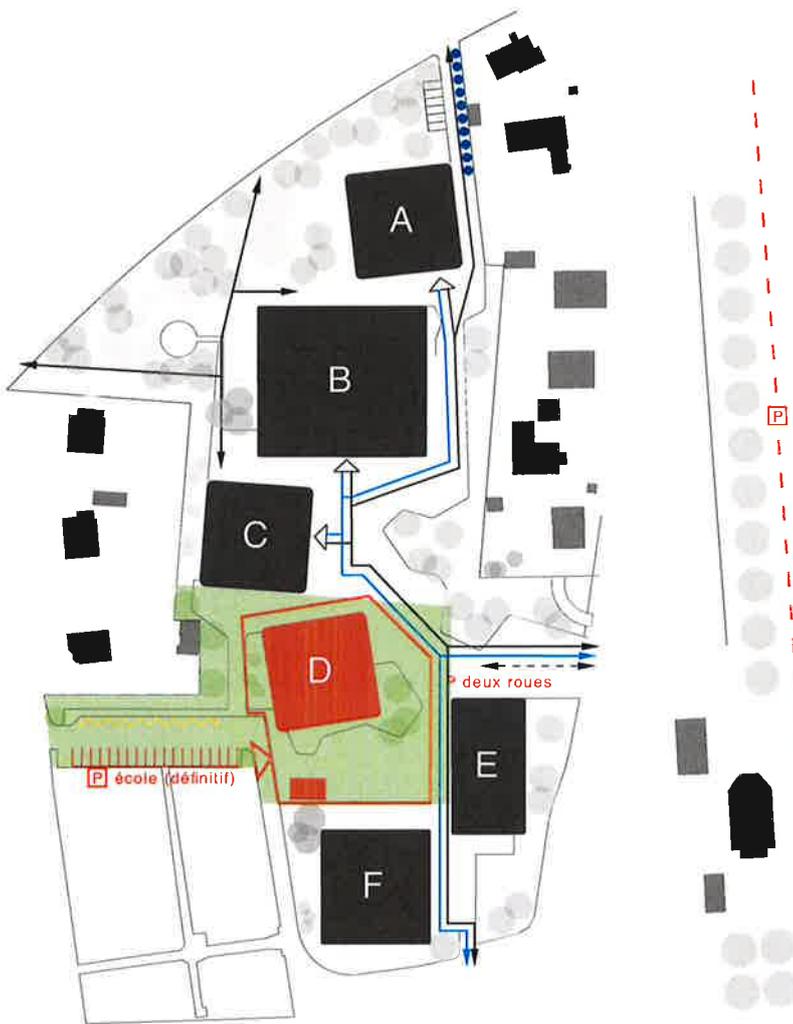
Les accès de chantier sont réalisés depuis le chemin du Collège, au sud-ouest du site.

En fin de chantier, les aménagements extérieurs de la zone sud du site sont réalisés, comprenant la réfection du préau au nord de la salle de gymnastique existante et l'achèvement du nouveau parking des enseignants en face du cimetière. L'accès piéton sud du site sera également revu et harmonisé avec les aménagements communaux prévus dans le secteur.

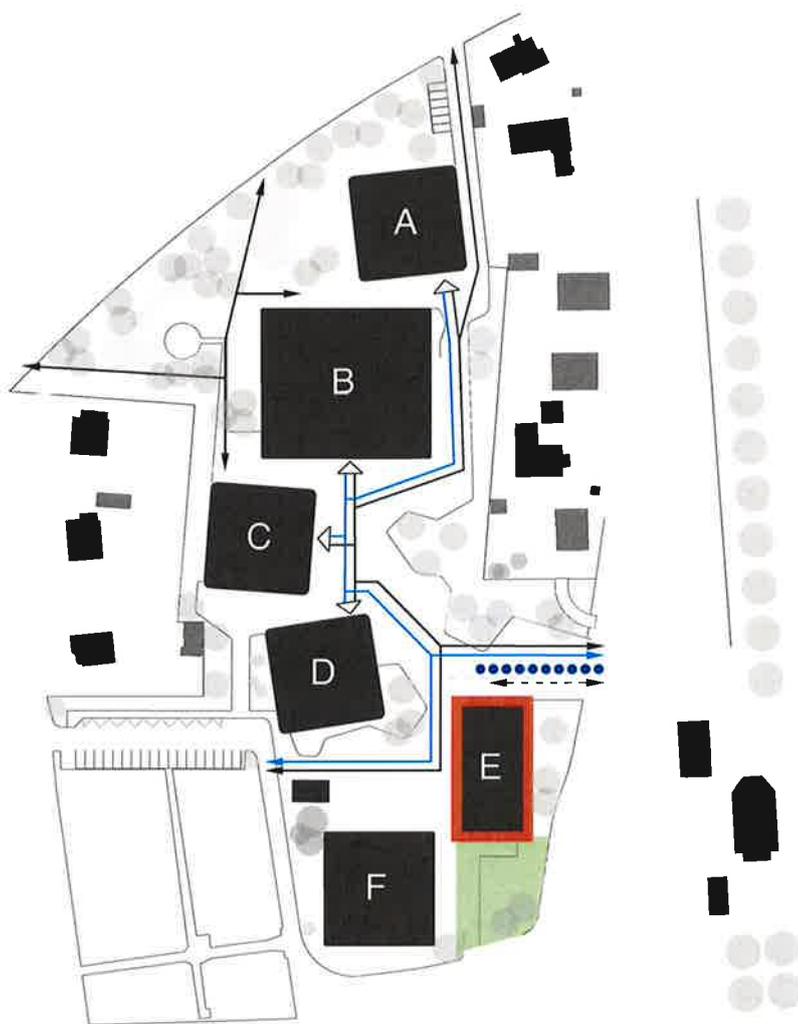
Ces travaux sont programmés en 2 étapes. La première, relativement urgente, étant donné la vétusté des installations techniques de la piscine, comprend le changement des vitrages et l'isolation de l'enveloppe de la piscine, ainsi que la réfection du bassin et des installations techniques liées au traitement de l'eau.

Parrallèlement, les travaux des aménagements extérieurs liés à l'entrée du centre sportif sont exécutés.

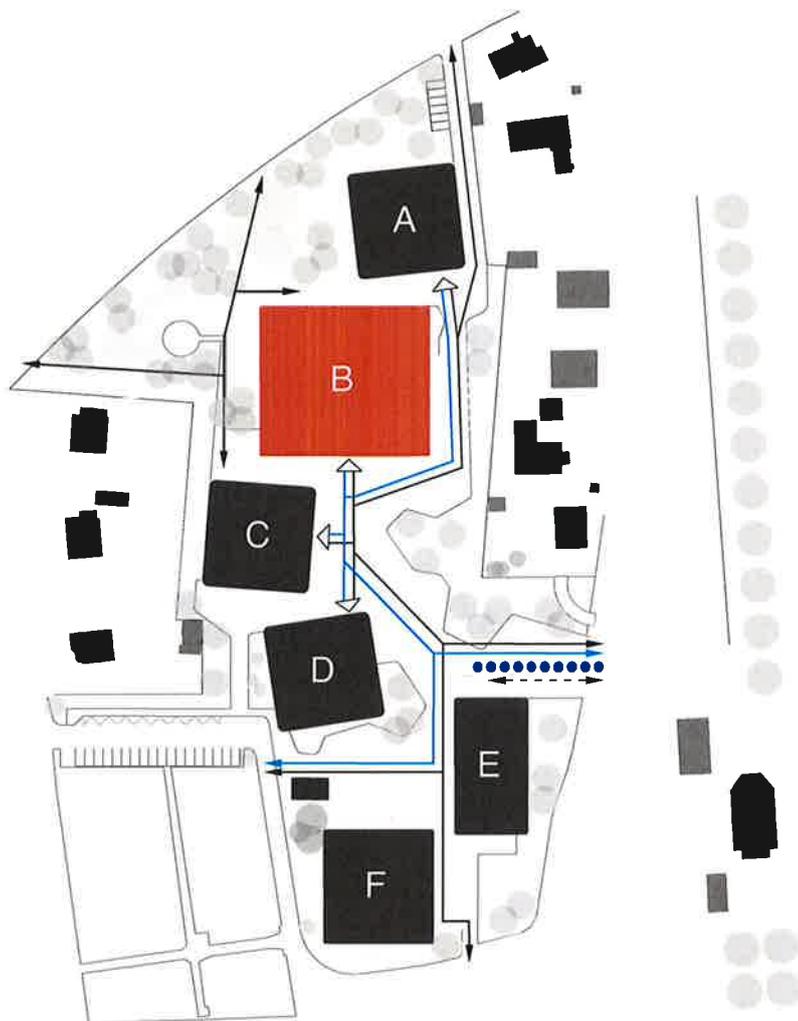
La mise à disposition de classes primaires supplémentaires sur un autre site que le Mottier, permet la rénovation du bâtiment B.

Les travaux comprennent l'amélioration thermique de l'enveloppe, réfection du complexe d'étanchéité de la toiture, réfection complète de l'aile ouest, mise à niveau des salles de classe et création de l'accès nord à la médiathèque.

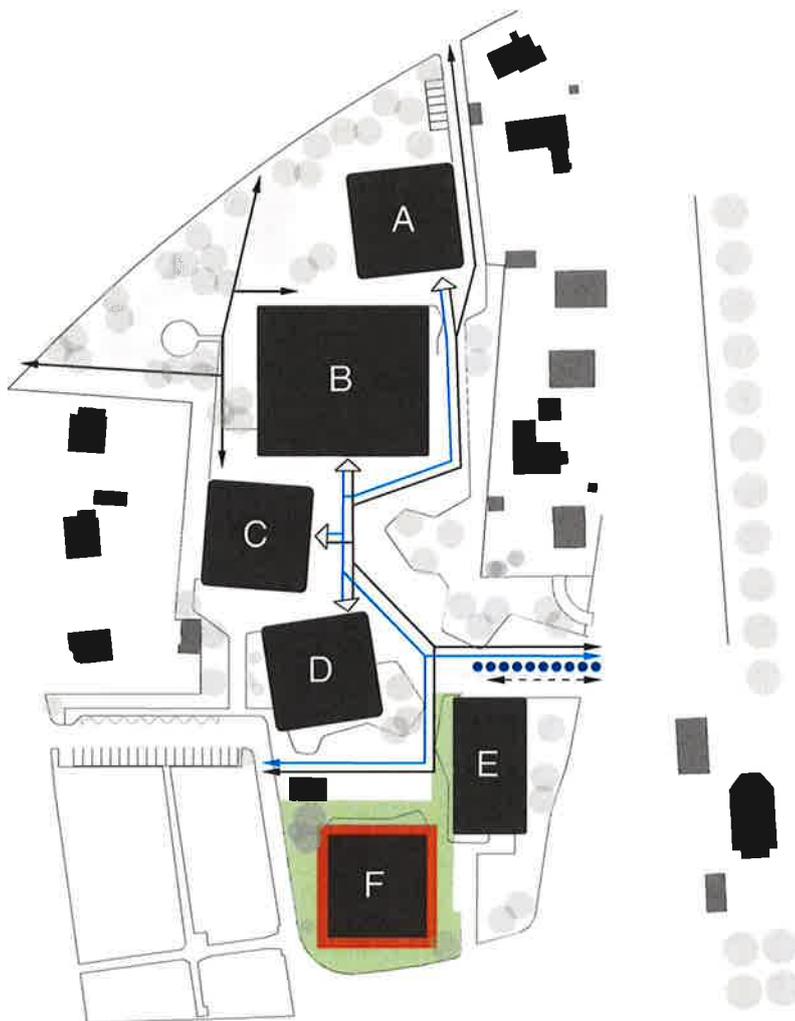
11_E4A2_ Enveloppe salle de gym_ 2019

La 2ème partie de la mise en conformité du centre sportif (E et F) concerne la salle de gymnastique et les parties enterrées sur les vestiaires de la salle de gym et de la piscine.

Les travaux comprennent l'amélioration thermique globale de l'enveloppe ainsi que la rénovation des revêtements bois de la salle de gym notamment.

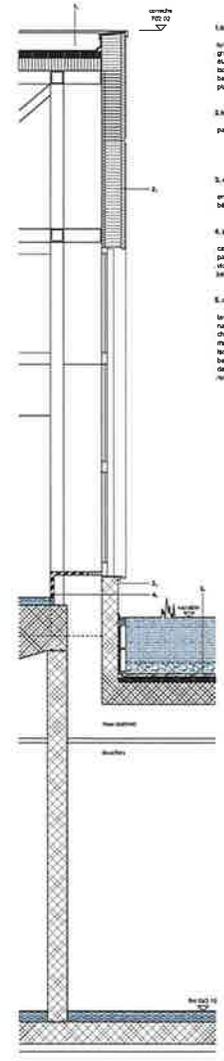
COUPE - FACADE EST - EXISTANT - 1:20

- 1. toiture**
surbitume super
gravier + sable 2 + 2 cm
membrane multibouche (apposé ruiss)
isolation thermique PUR 3 cm
barrière vapeur
plaqueurs dursol 12 cm
- 2. façade**
parpave dursol 40 22 cm, composition
aluminium
aluminium dursol
2400 aluminium
- 3. enrobement façade**
enduit alucolor
béton apparent
- 4. pare-vent (à réviser sur place)**
carrelage
parpave 3 cm
sable 2/4 env. 44 cm
béton apparent
- 5. recouvrement à fibres et plâtre**
laine végétale
nappe fibreux 10 cm
chape de protection + racine hulk + 1 cm sable
multibouche 1 cm
isolation 140 g 4 cm
barrière vapeur
dalle béton
ventouse multibouche + brique fibre

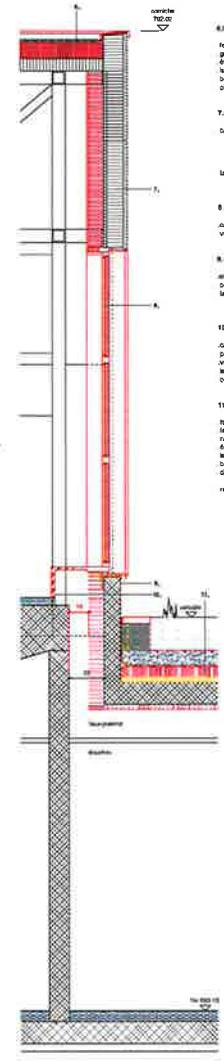
COUPE - FACADE OUEST - PROJET - 1:20

- 6. toiture**
membrane cure
gravier + sable 2 + 2 cm
Alucolor 1 cm
isolation thermique PUR 14 cm
barrière vapeur
plaqueurs dursol 12 cm
- 7. façade**
lamelles dursol 40 22 cm, composition
aluminium
aluminium dursol
2400 aluminium
laçade double par l'intérieur :
isolation laine minérale 14 cm
parpave bois
- 8. fenêtre**
profil métal type window 65 ép. 6,5 cm
vitrage isolant triple
- 9. enrobement façade**
enduit alucolor
alucolor apparent
laçade double par l'intérieur :
isolation laine minérale 14 cm
- 10. pare-vent placée**
carrelage
parpave bois 3 cm, y/c grille ventilation encastrée
vide d'air env. 21 cm
isolation laine minérale 14 cm
alucolor apparent
- 11. recouvrement à fibres et plâtre**
laine végétale 10 cm
nappe de fibre
nappe fibreux
membrane 1 cm
isolation thermique PUR 14 cm
barrière vapeur
dalle béton
ventouse
détails de protection au béton
Détail M2 + note géométrique

Les cadres métalliques actuels n'ont pas de rupture de pont thermique et ont un coefficient de transmission thermique de 6.0 W/m²-K. Les nouveaux cadres seront beaucoup plus performants (< 2 W/m²-K).
